Technical notes in protesi implantare

Tecnica di cementazione su pilastri implantari con linea di finitura verticale

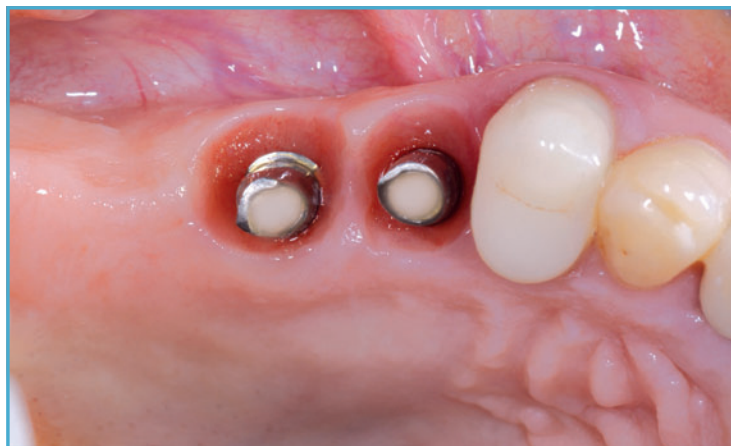
Fig. 1 Pilastri implantari con linea di finitura verticale detersi prima della cementazione delle corone definitive.

1. Utilizzare sistemi ingrandenti.
2. Dopo la rimozione delle corone provvisorie eseguire la rimozione di cemento provvisorio con l'ausilio di una sonda parodontale e lavaggi delicati con spray acqua.
3. Detersione del moncone implantare definitivo con pellet di cotone imbevuti di alcool bianco.
4. Asciugatura delicata con spray aria del moncone implantare (Fig. 1).
5. Imbibire con clorexidina fili retrattori di misura 00 lunghi circa 2-3 cm.
6. Inserire delicatamente i fili così preparati nel solco attorno al moncone implantare (Fig. 2).
7. In caso di corone multiple unite posizionare un filo interdentale cerato negli spazi interdentali.

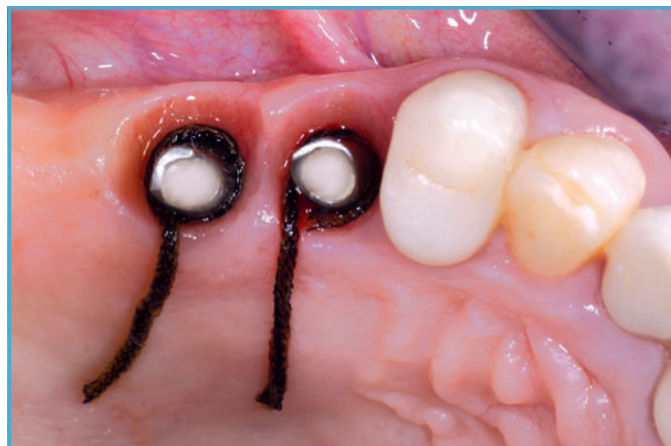
Fig. 2 Fili imbevuti di clorexidina inseriti nel solco attorno al moncone implantare.

L'utilizzo di fili retrattori imbevuti di clorexidina crea una barriera fisica tra margine del restauro protesico e solco periimplantare impedendo così al cemento di fluire nella porzione più apicale del tragitto trans-mucoso del pilastro implantare con linee di finitura verticali.

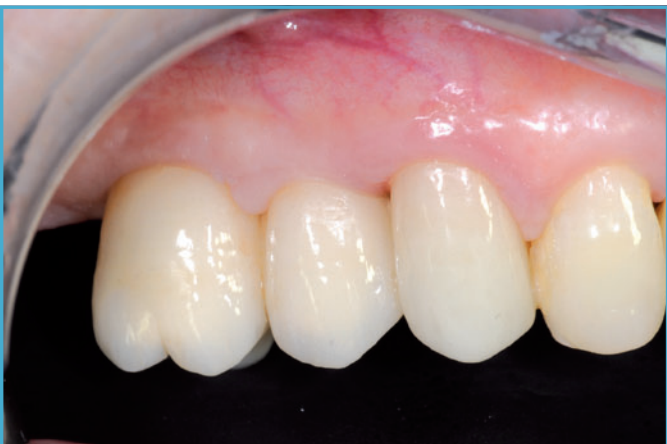
Fig. 3 Corone definitive al termine delle fasi di cementazione.

8. Posizionare un cemento provvisorio all'interno della corona definitiva.
9. Applicare la corona protesica sul pilastro implantare alloggiandola nella posizione corretta mantenendo i fili retrattori imbevuti in situ. Porre un rullo di cotone tra le arcate e invitare il paziente a chiudere la bocca.
10. Prima del termine della fase di indurimento del cemento sfilare i fili retrattori imbevuti di clorexidina orizzontalmente senza esercitare trazioni in senso coronale.
11. Eseguire la detersione degli spazi interdentali col filo interdentale precedentemente posizionato.
12. Controllare e rimuovere e con l'ausilio di sonde parodontali o specilli i restanti eccessi di cemento.
13. Eseguire Rx endorali a termine della procedura per indagare la presenza di eventuali residui a livello interprossimale (Figg. 3,4).

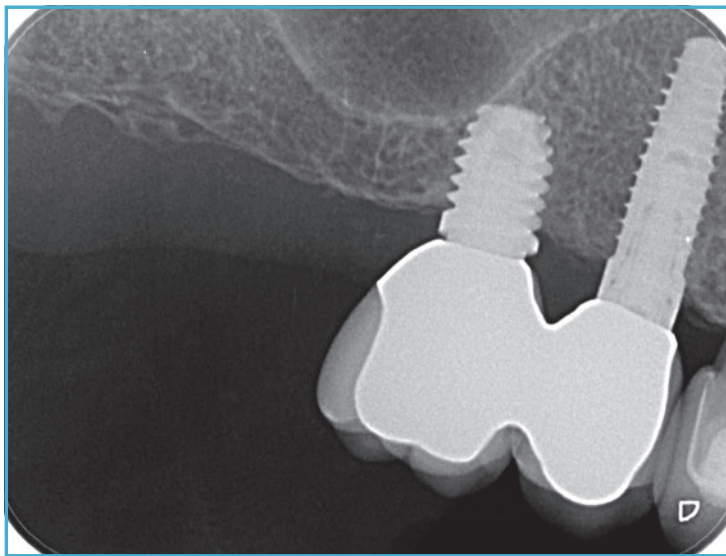
Fig. 4 Rx endorali a termine della procedura di cementazione che dimostrano assenza di cemento negli spazi interprossimali.
